## B. Description et évaluation des bâtiments

### Commune de St Jean de Couz

#### ➔ Le bâtiment principal

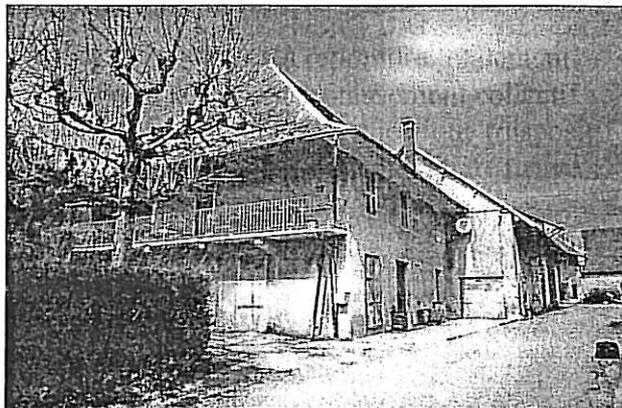
Bâtiment mitoyen sur une face, comprenant une partie habitation et une partie ancienne exploitation agricole.

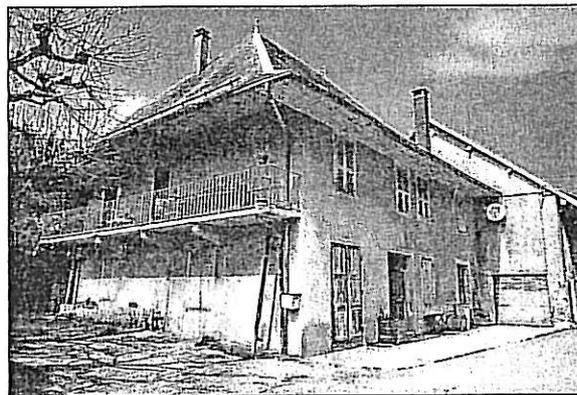
### Le volume habitation et commerce (côté Sud)

Les prestations sont relativement homogènes :

- . Sol : Plancher
- . Murs : Tapisserie ou peinture
- . Plafond : Peinture

L'ensemble est à reprendre totalement.

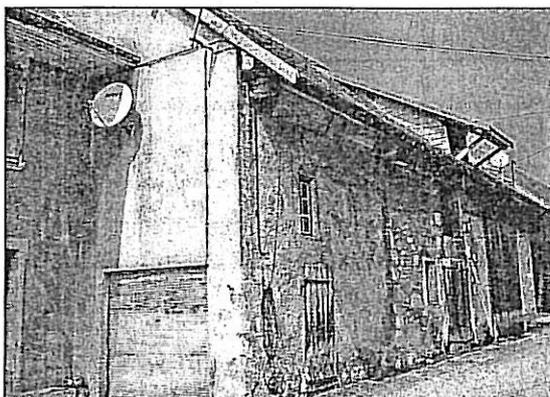
## Le volume exploitation agricole

Contigu au Nord et mitoyen sur une face.

- . Sol : Béton
- . Murs : Brut de construction
- . Intermédiaire : Dalle ancienne ou plancher sur solivage

Le bâtiment présente, à l'évidence, une importante vétusté technique-automatique et un programme de travaux structurel est à entreprendre, à commencer par le remplacement de la couverture de toiture (en bout de vie).

La rénovation du volume passe par un important programme de travaux, susceptible de concerner :

- Le gros œuvre
- Les équipements
- Les aménagements intérieurs

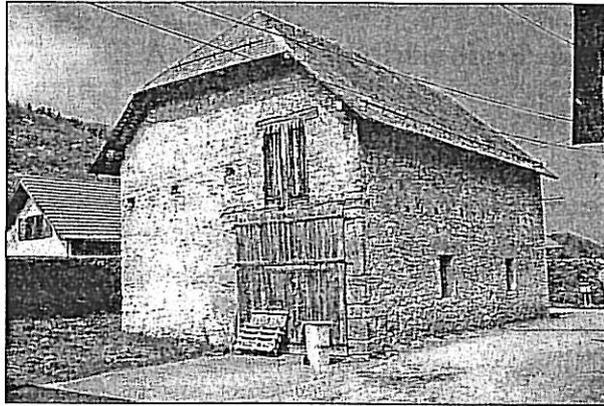
Bâtiment à usage strictement agricole, situé au cœur du hameau.

. Murs	Pierres et maçonnerie d'époque
. Façades	Absence de crépi de façade
. Charpente	Sapin
. Couverture	Ardoises de Maurienne (hors d'usage, à remplacer rapidement)
